# Réparation RTV 1040 GRUNDIG

## Constat des dysfonctionnements

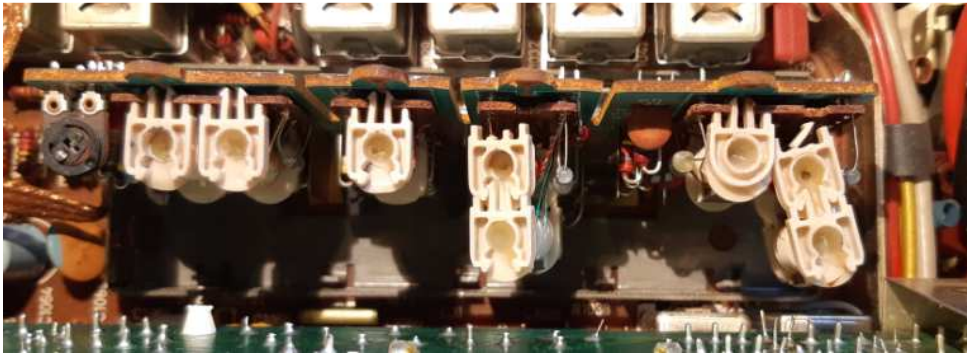
Défaut de la FI en AM et en FM

Après ouverture délicate du bloc

Certains enroulements sont en mauvais état.

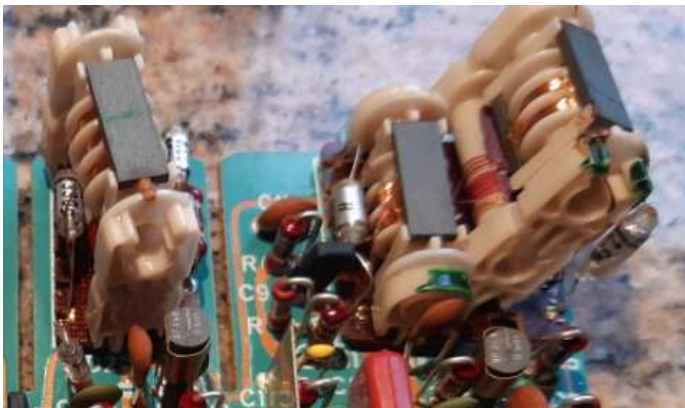
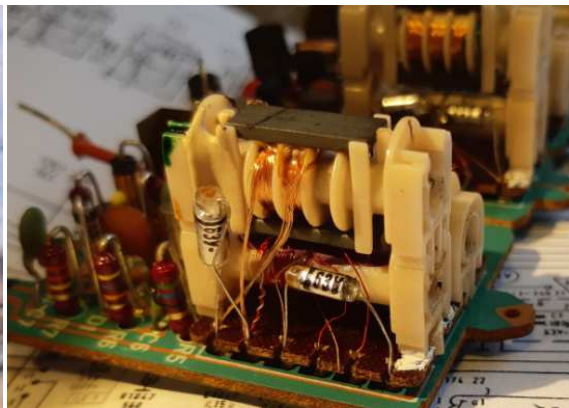
Après dessoudage du bloc

Collage des bobines et réparation des connexions

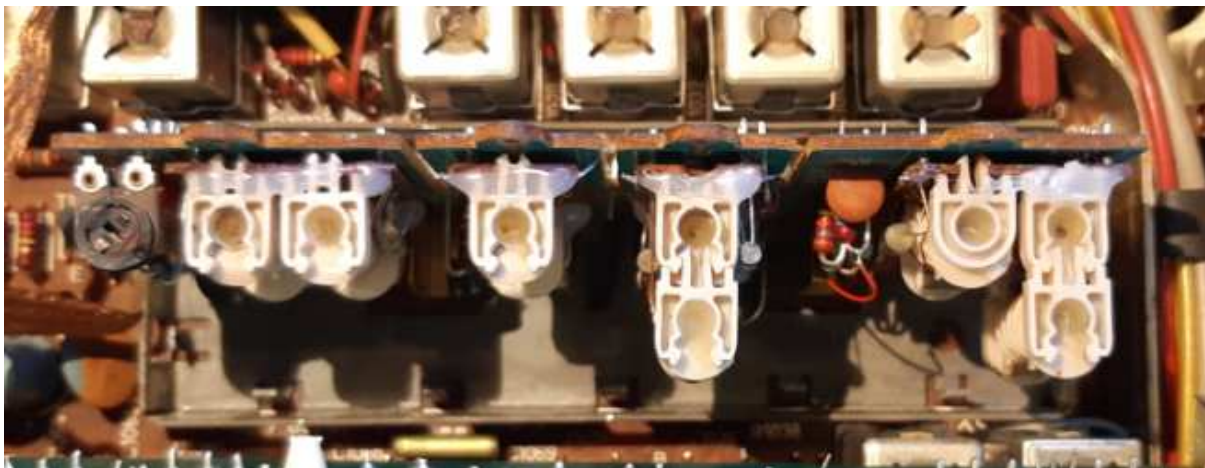
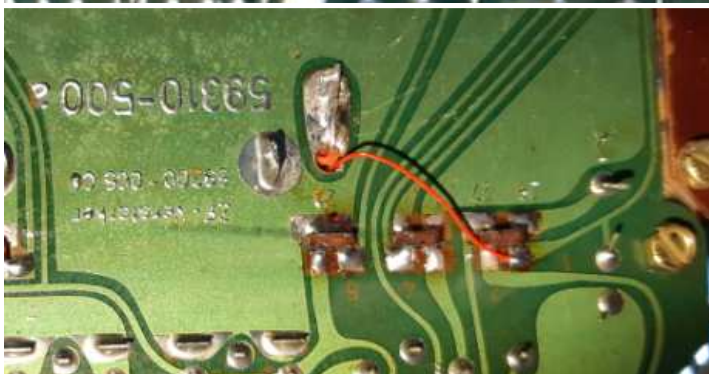
Remise en place du bloc, une connexion a disparu (CI décollé)

Une connexion filaire est nécessaire

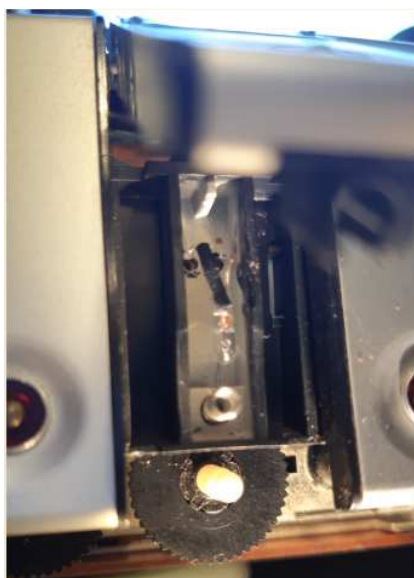
La présélection U7 ne fonctionne pas et lorsqu'elle est utilisée, la fréquence reçue n'est pas la bonne sur les autres présélections et sur le CV principal.

L'ampoule en est la cause, elle est grillée, le problème est de trouver la même. Je n'ai pas trouvé comment démonter les touches, j'ai pu soulever celle en cause et adapter une ampoule semblable.

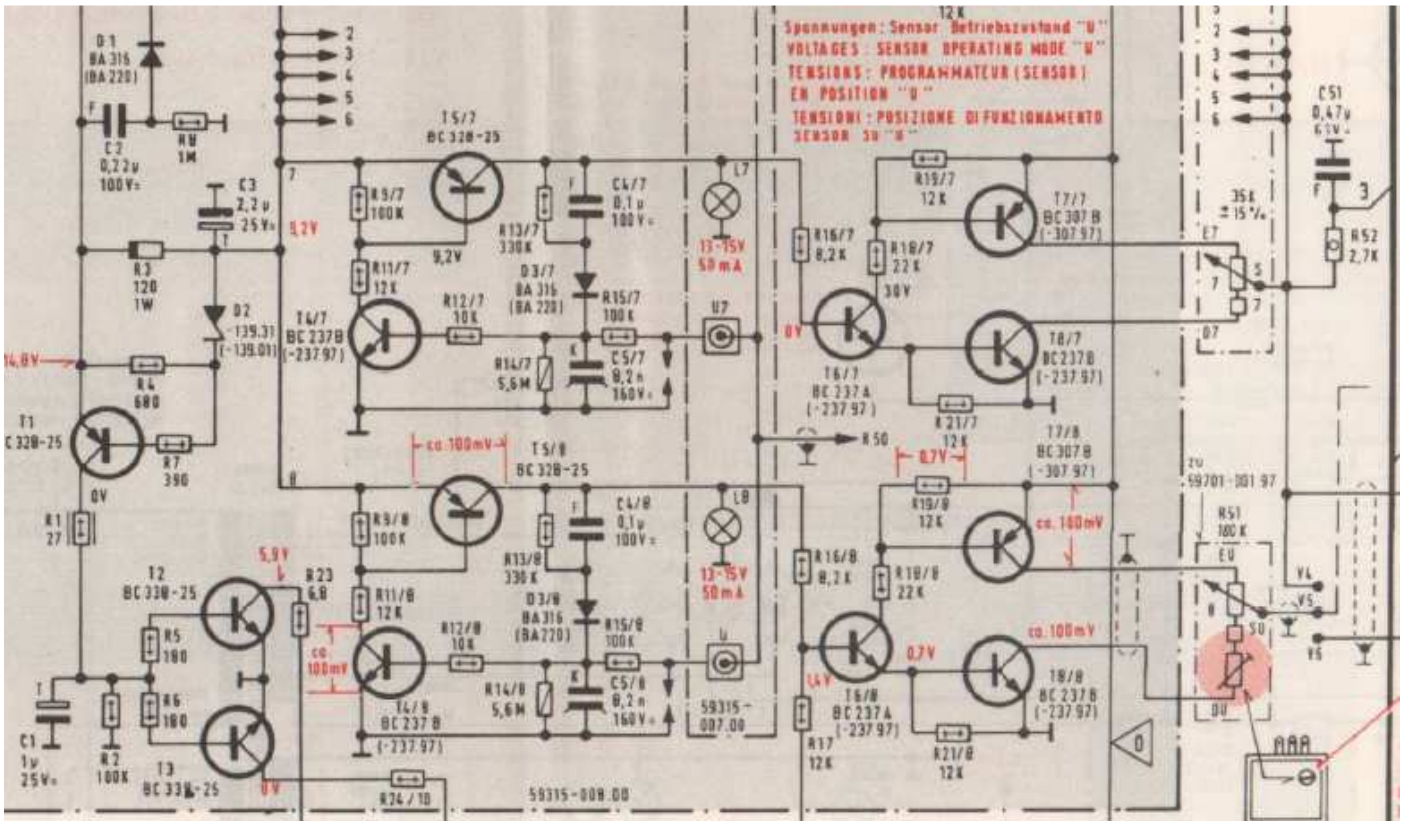
Si la commutation fonctionne et allume la lampe, il n'y a pas de réception, la tension s'écroule.

En fait, la valeur de consommation de l'ampoule a une grande importance :

- Si pas d'ampoule, ou consommation trop faible => pas de commutation franche.
- Si ampoule et consommation importante quelques milliampères en trop => pas de commutation franche, mais allumage de l'Ampoule.
- Si ampoule de la bonne valeur, la commutation est OK, dans mon cas une résistance en série de 47 ohms pour une ampoule de X mA a permis la remise en fonction. Valeur déterminée avec un potentiomètre, le calcul est faussé par la valeur du filament.

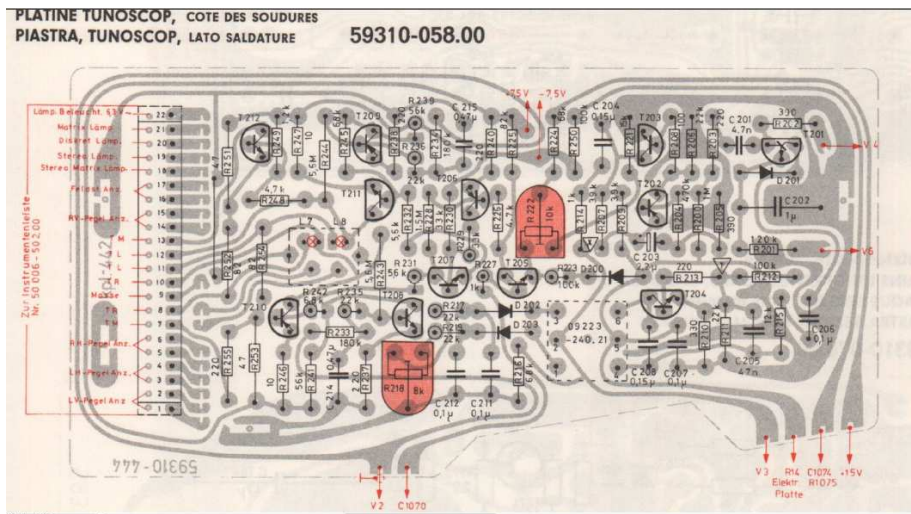
L'indicateur d'accord comme tous les VU-mètres, les voyants et le tunoscope sont raccordés via un toron de fils et un connecteur.

La connectique n'est pas très bonne et les picots qui entrent dans le connecteur ne font pas le contact espéré. L'indicateur d'accord part en buté max, les potentiomètres de réglages ont été touchés.

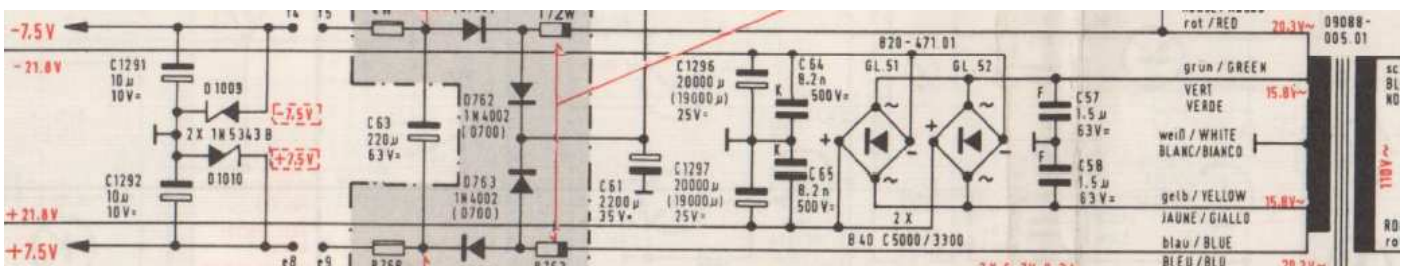
Tout ceci fonctionne grâce à un détecteur de rapport complémentaire et à une alimentation symétrique de 7.5 V. Cette alimentation est validée par la touche UKW, les 20 volts sont abaissés par 2 résistances de 100 ohms 4 Watts et 2 zener de 7.5 V 5 Watts le tout monté sur des radiateurs.
