PHILIPS Capella Reverbeo B7X43A / 22:

Restauration d'une radio à tube antique de 1964 :

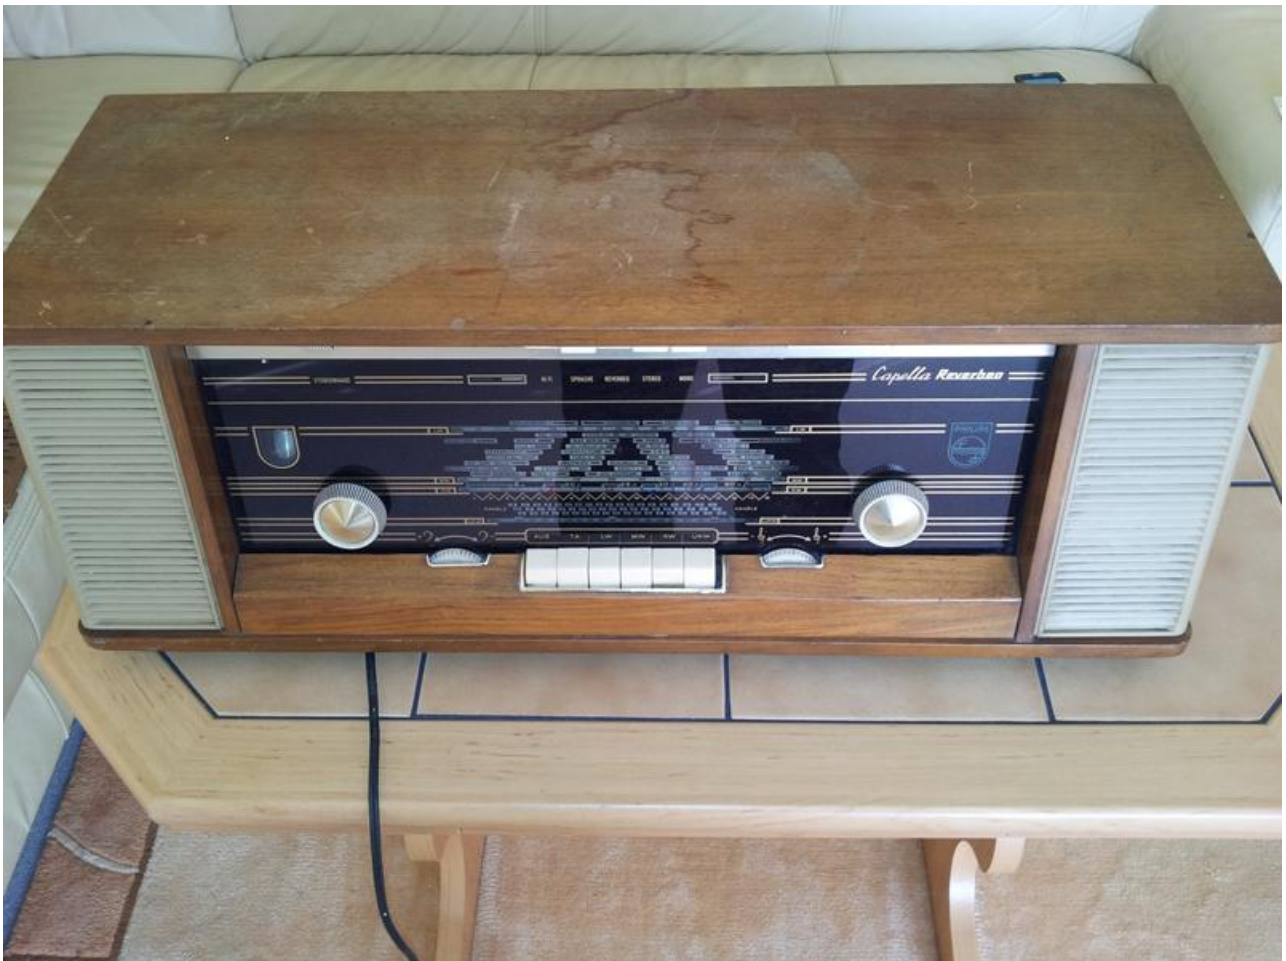
Eh bien félicitations - l'affaire est complètement désolée. Mais la rectifieuse sera heureuse. Espérons que les taches d'eau, les rayures et les rayures ne traversent pas complètement le placage.

Um die Riefen und Wasserflecken komplett zu entfernen, mußte ich fast das ganze Furnier abschleifen. Nur eine dünne Schicht ist noch übrig. Dies sollte aber dennoch reichen.

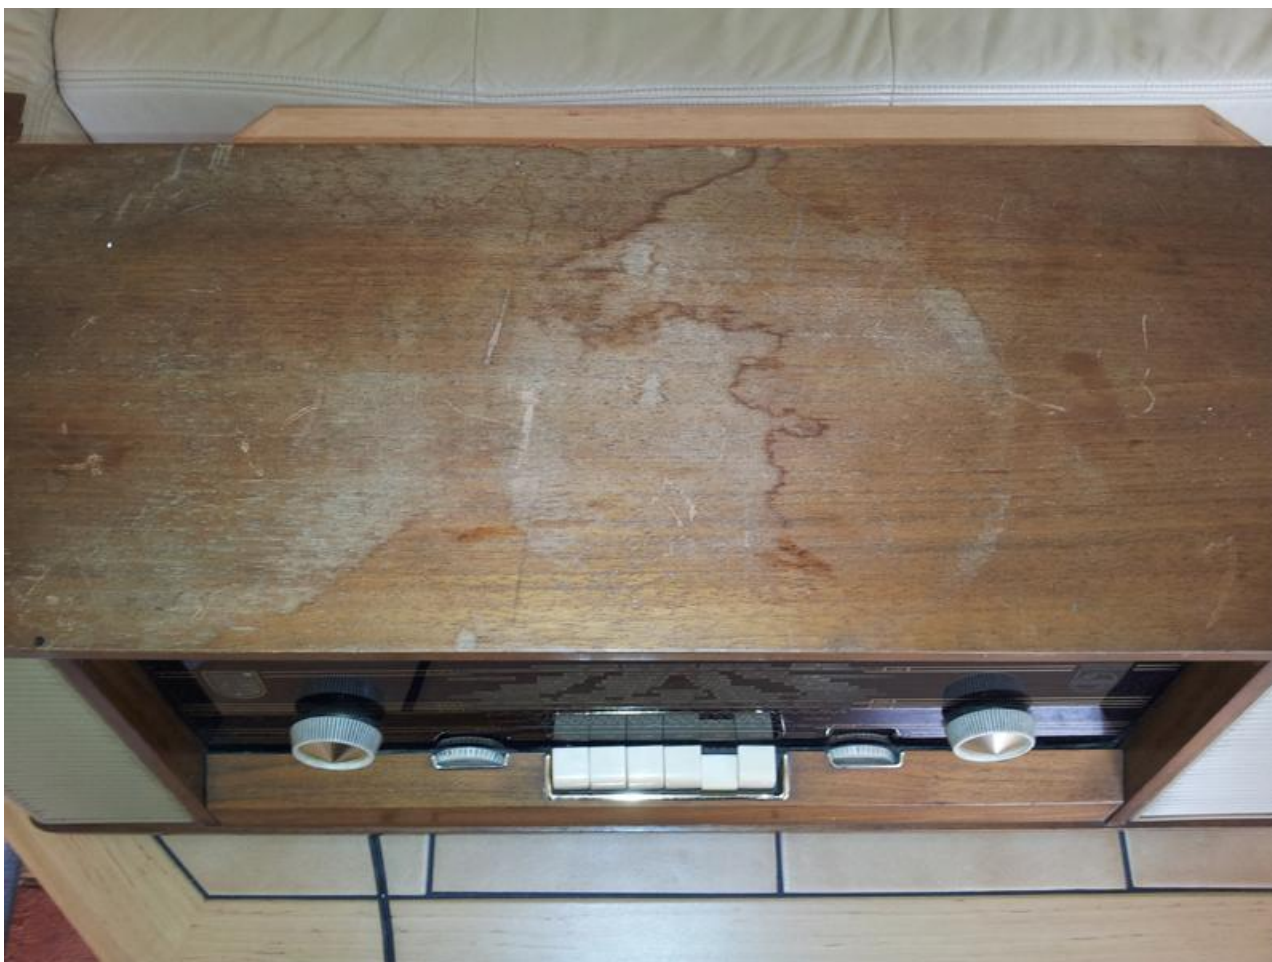
Vue décourageante. Qui fait un si bon morceau de pourriture

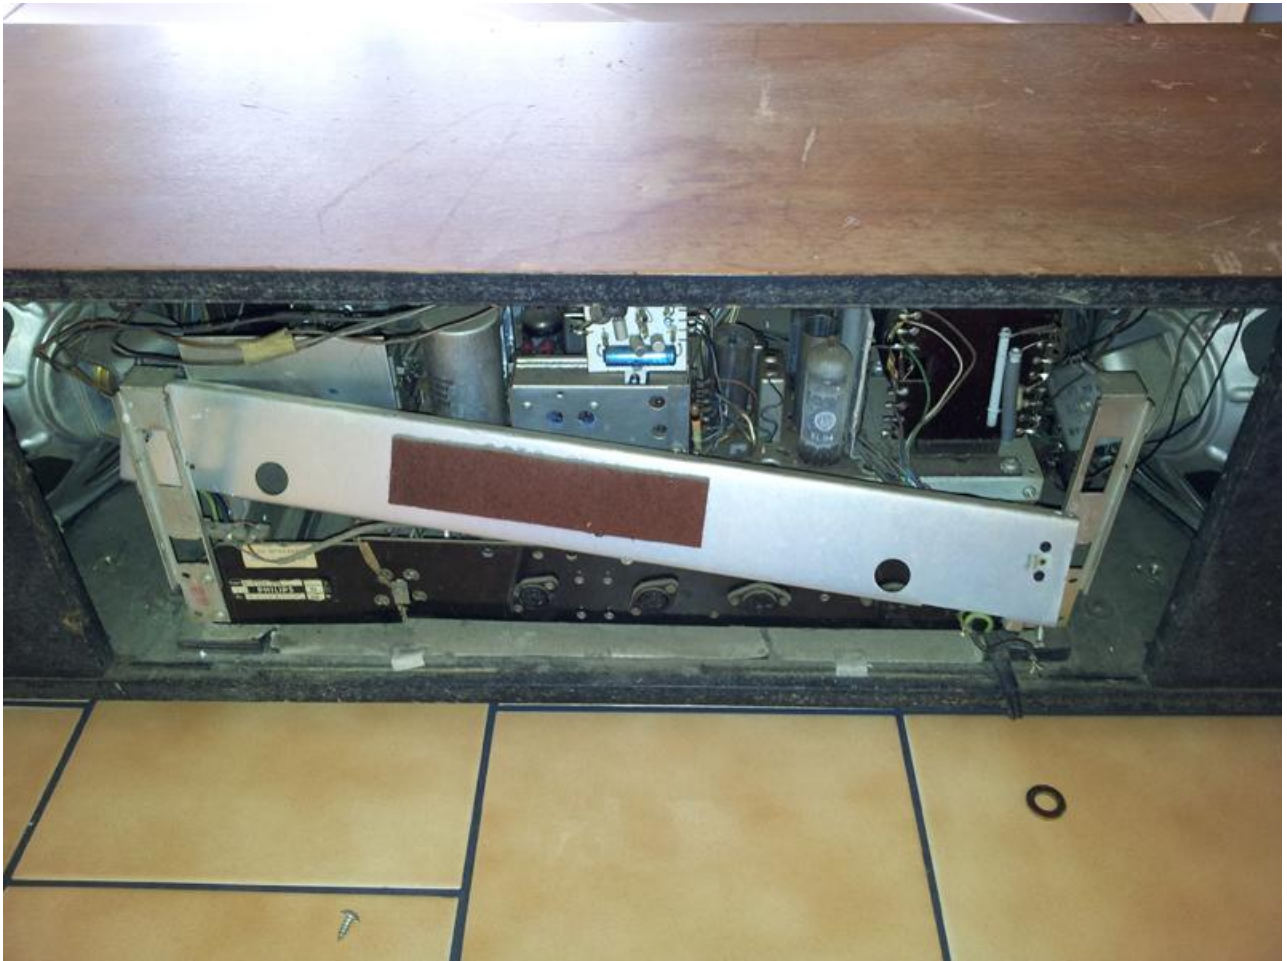
Après avoir enlevé la paroi arrière, j'ai vu une autre catastrophe: la tôle, qui contient l'unité Reverbeo, c'est-à-dire les ressorts de réverbération, est tombée et les fils de connexion minces ont été complètement déchirés. Derrière, je ne vois que du germe malodorant. L'odeur me rappelle un fumoir ou une boucherie. Qui sait où se trouvait l'appareil ...

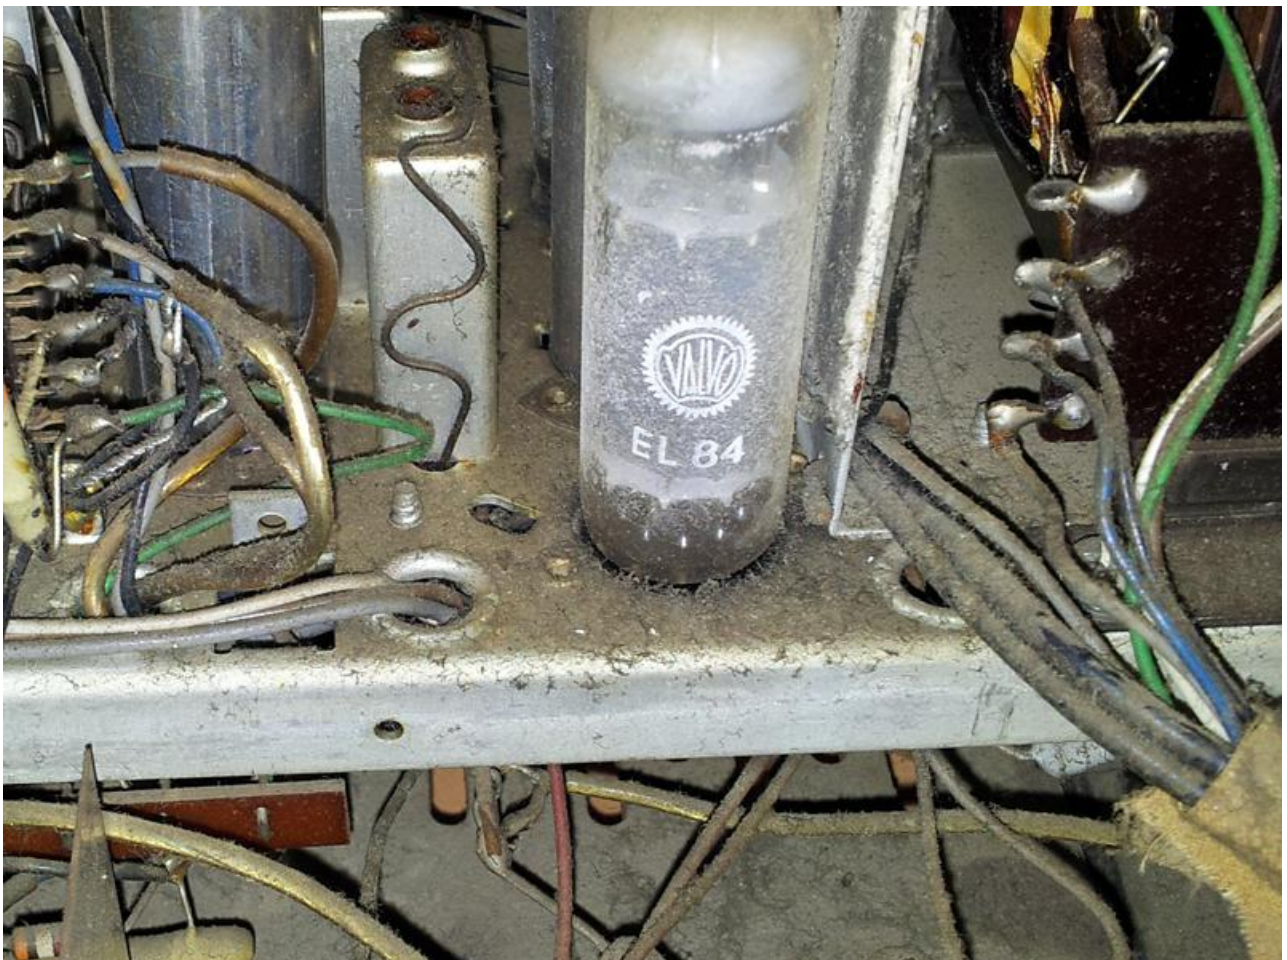
Maintenant je suis tombé malade! Il faudra un certain temps pour éliminer toute la saleté. La pentode de l'étage de puissance EL84 est devenue blanche. Il en est ainsi de l'air aspiré et est donc un cas pour la poubelle. À cette vue, je me suis sauvé un test de fonction préliminaire. Néanmoins, j'ai regardé autour de l'affaire. Serait ri - si la chose contaminée ne pouvait pas prendre vie plus tard.

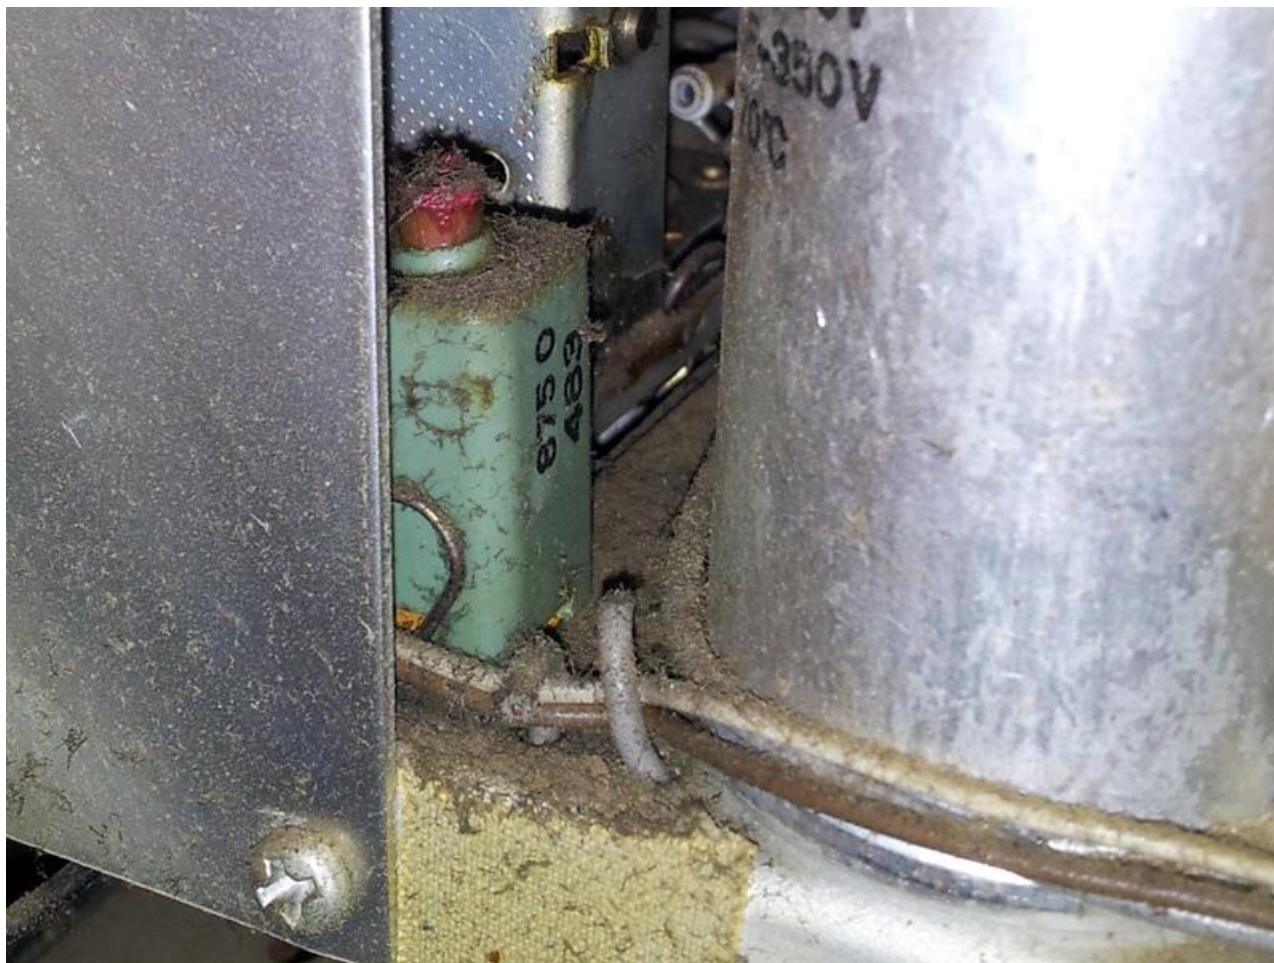
Des germes et de la saleté qui sentent mauvais, où que vous regardiez ...

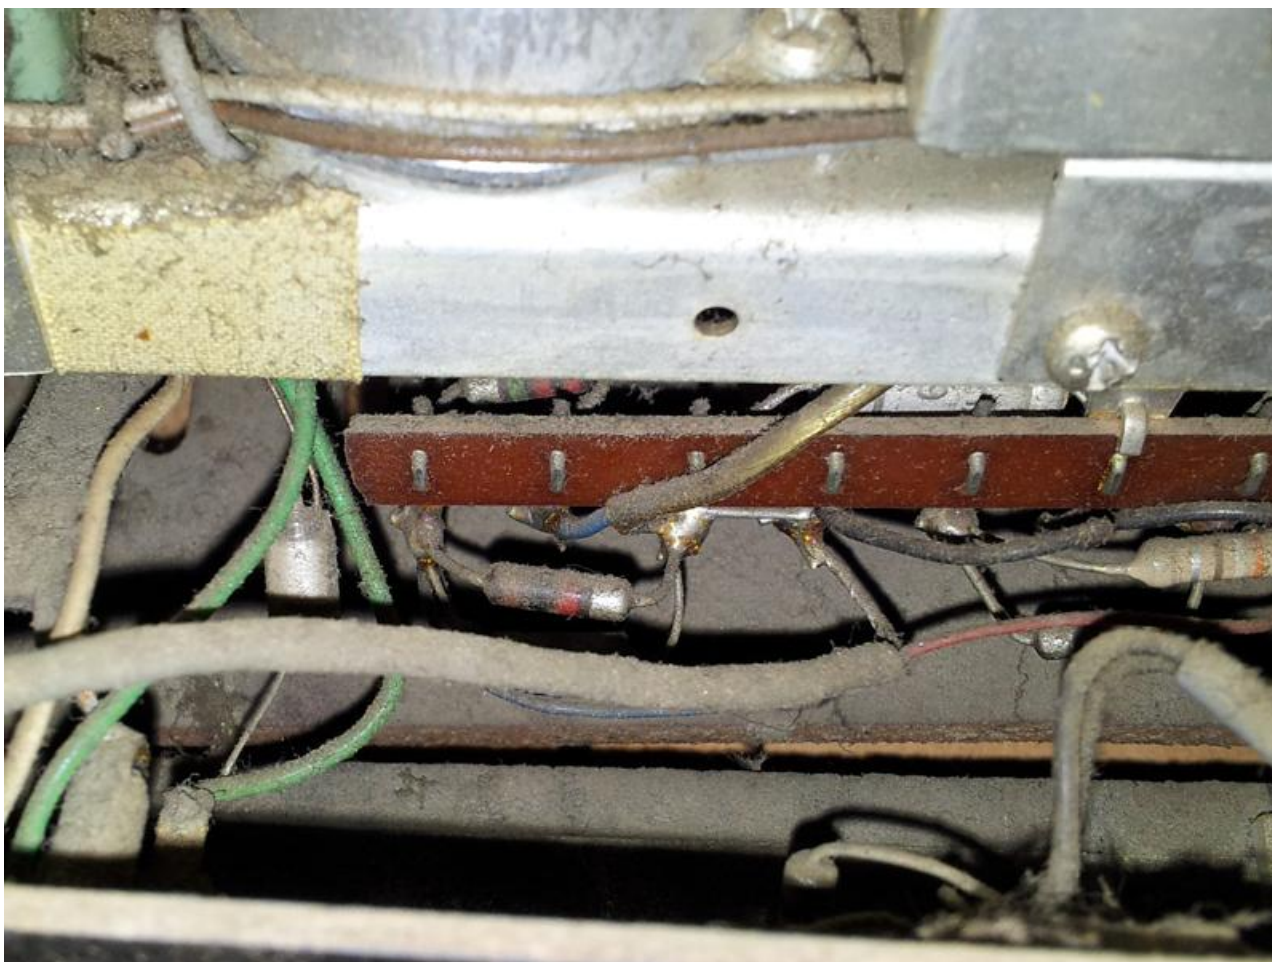
Les anneaux de couleur sur les résistances sont à peine reconnaissables.

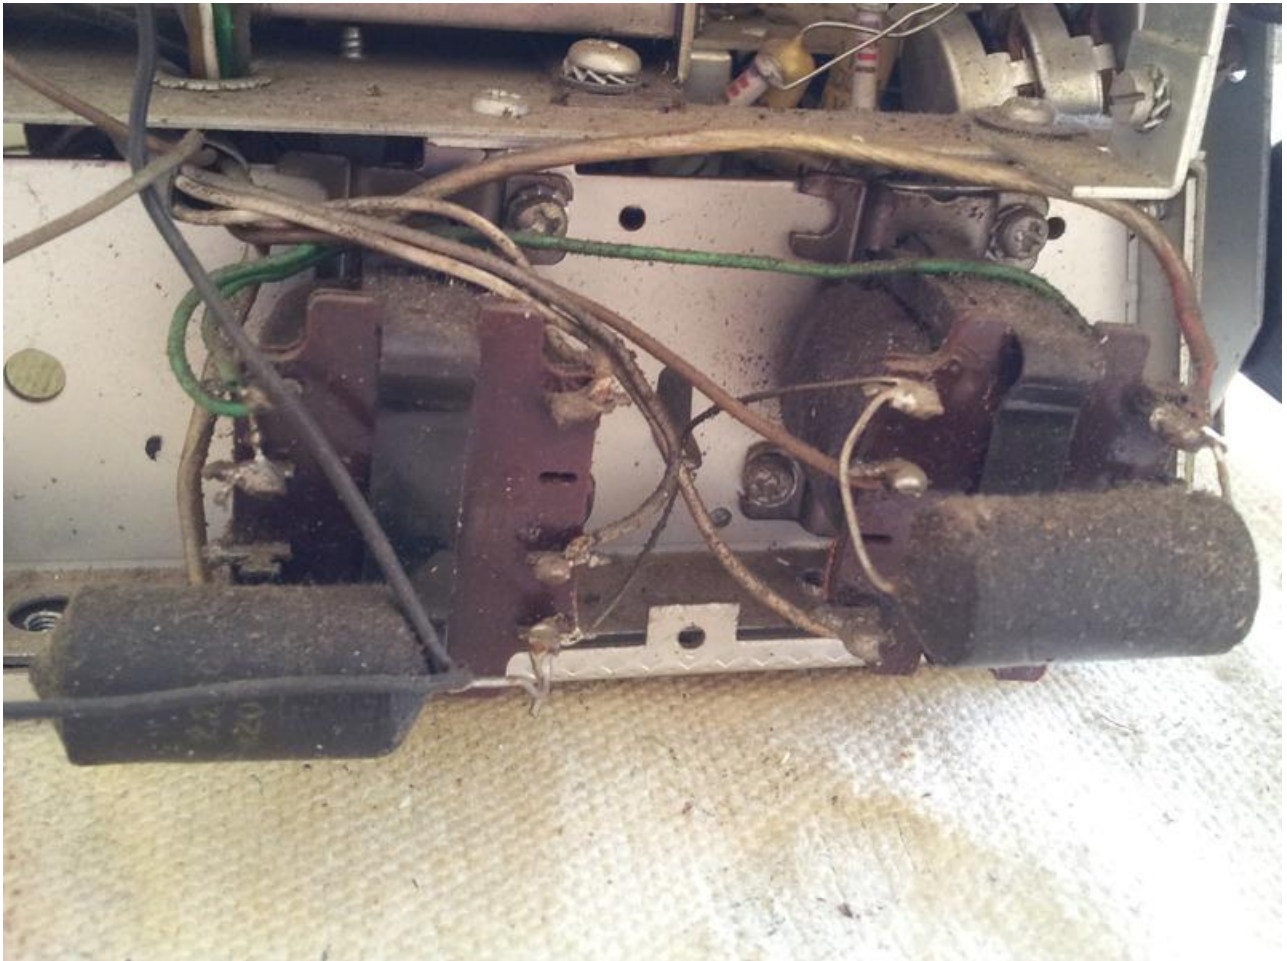
Ce sont les deux transformateurs de sortie sur 800Ω. Il est surprenant qu'ils aient un très petit design.

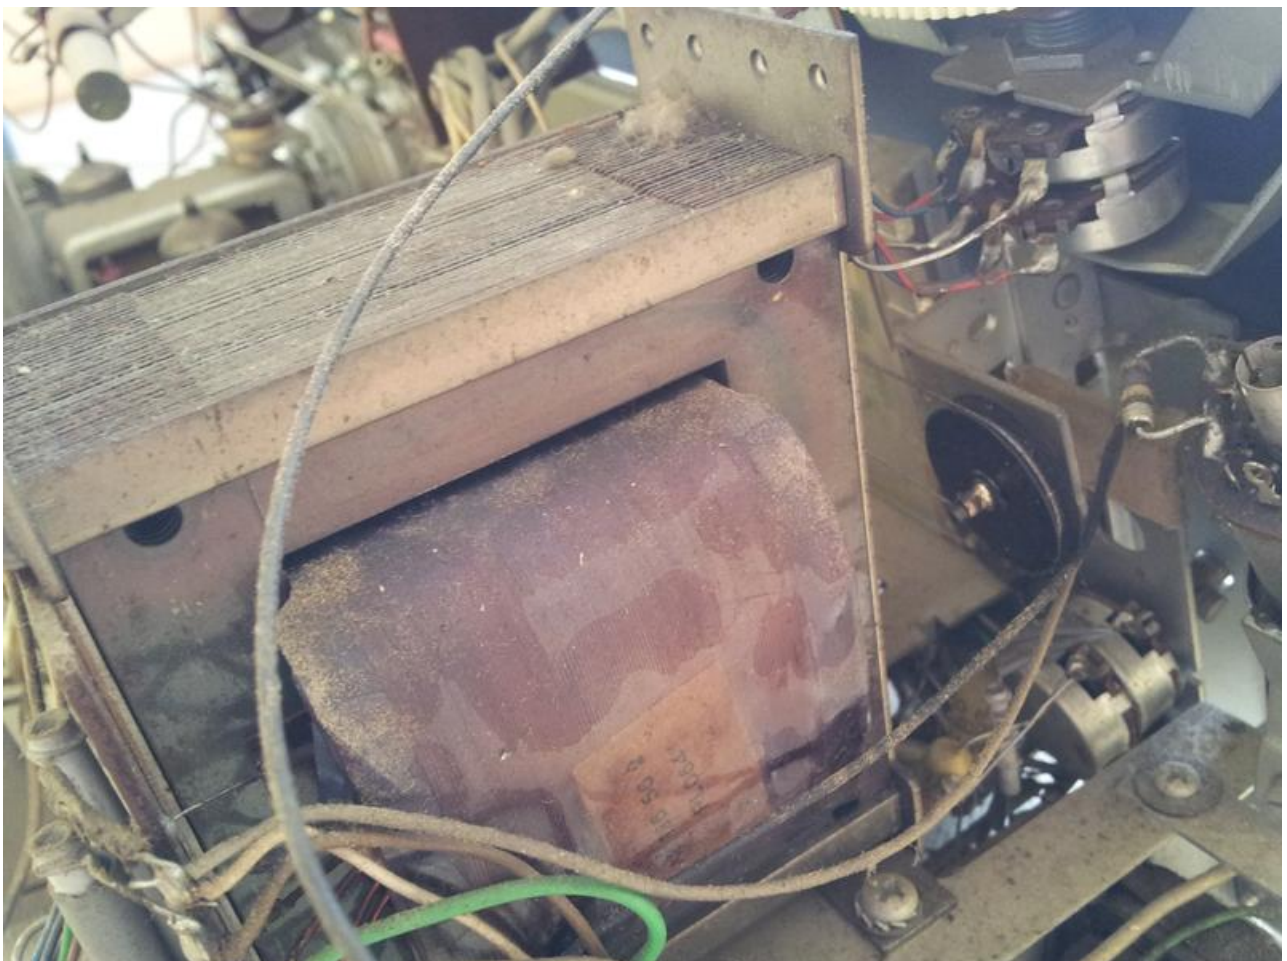
La centrale électrique - le transformateur avec protection d'enroulement intégrée. Vous ne trouverez pas de microfuse conventionnelle dans cet appareil.

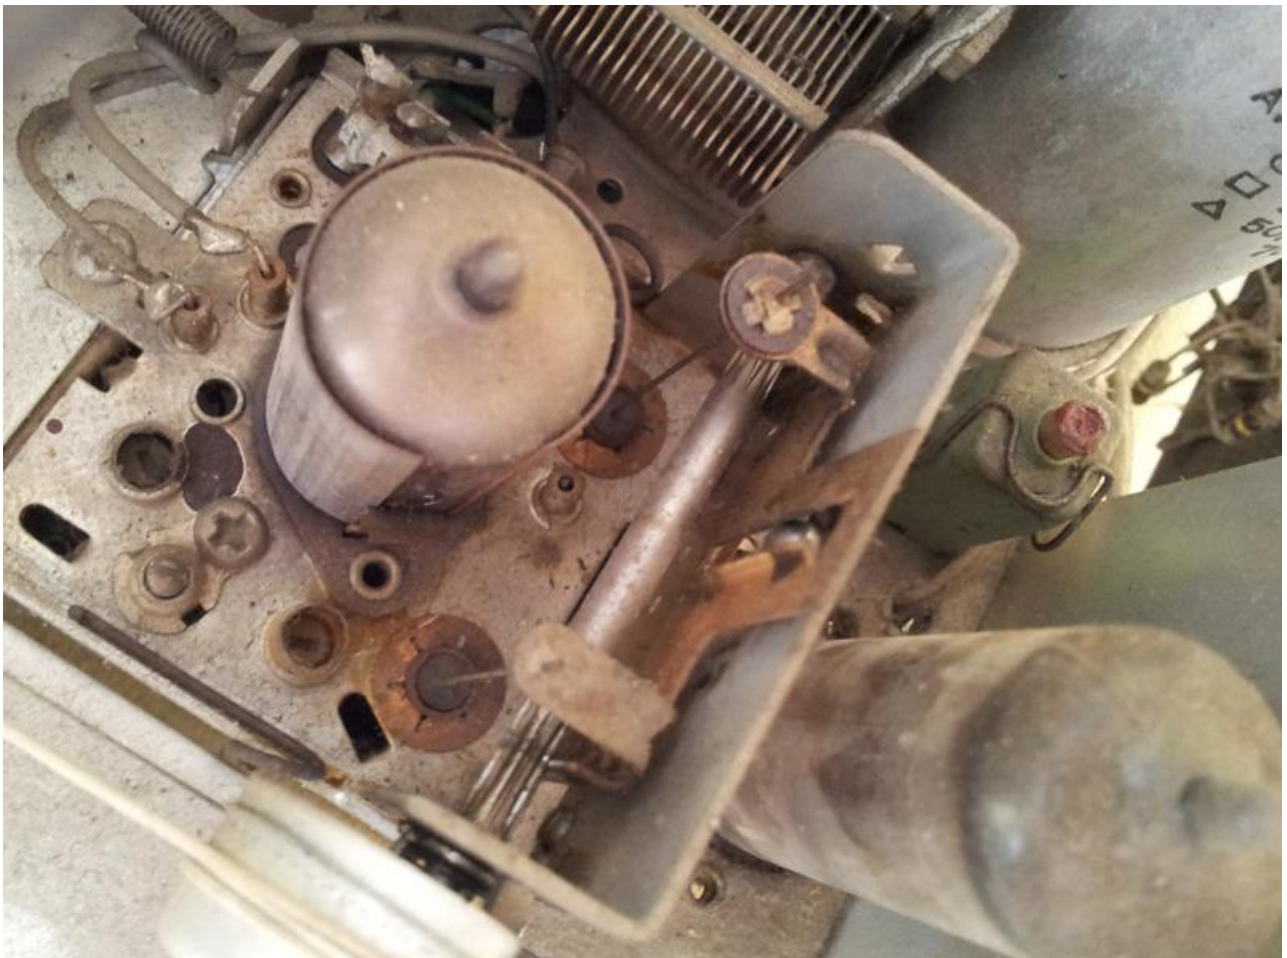
Voici une photo du tuner FM avec variomètre. De cette façon, beaucoup d'espace peut être économisé. Le tube redresseur à deux voies EZ81 est illustré à droite.

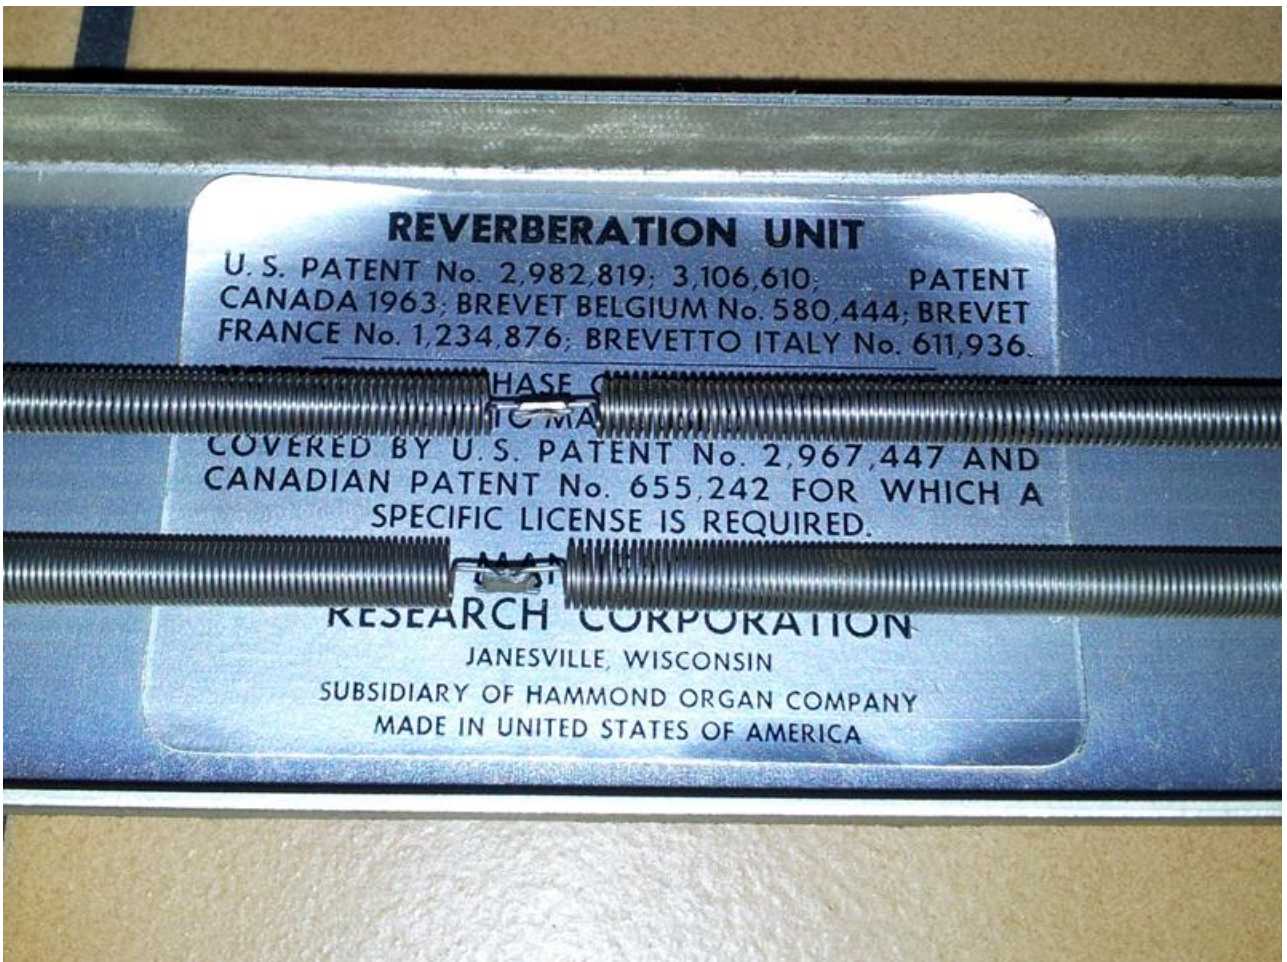
Ceci est la vue intérieure des spirales du hall. Le brevet pour la fonction de réverbération vient des États-Unis. De minuscules émetteurs sont fixés à une extrémité et reçoivent des émetteurs à l'autre. Les vibrations qui en résultent créent une réverbération.

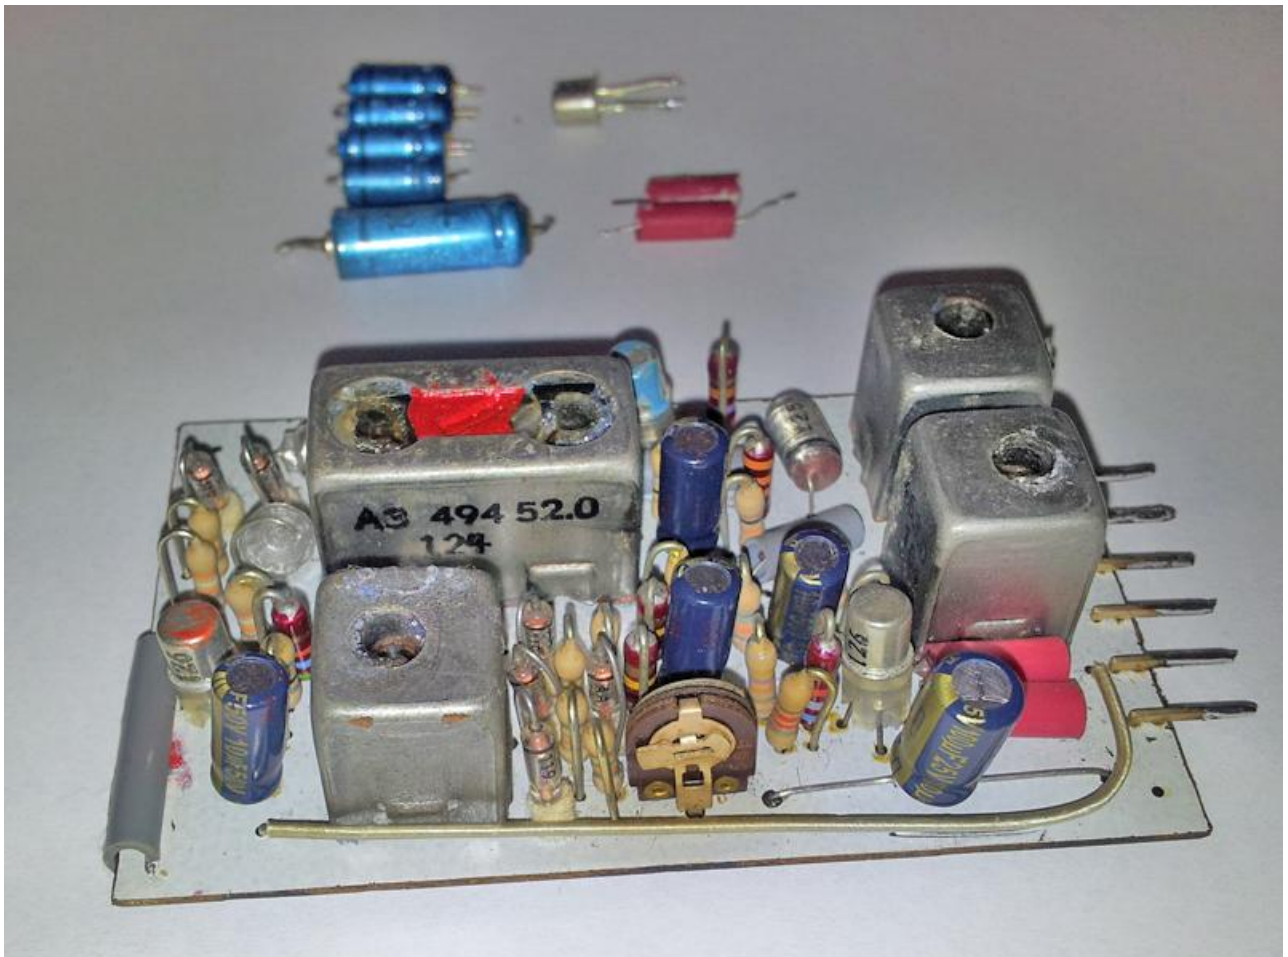
Stereo-Decoder

Les condensateurs marqués se sont complètement arrêtés et ont ainsi tiré le signal LF à la masse. Par conséquent, il n'y avait aucun son sur FM. J'ai donc soudé des condensateurs 1nF identiques.

Enfin un décodeur stéréo fonctionnel à nouveau!

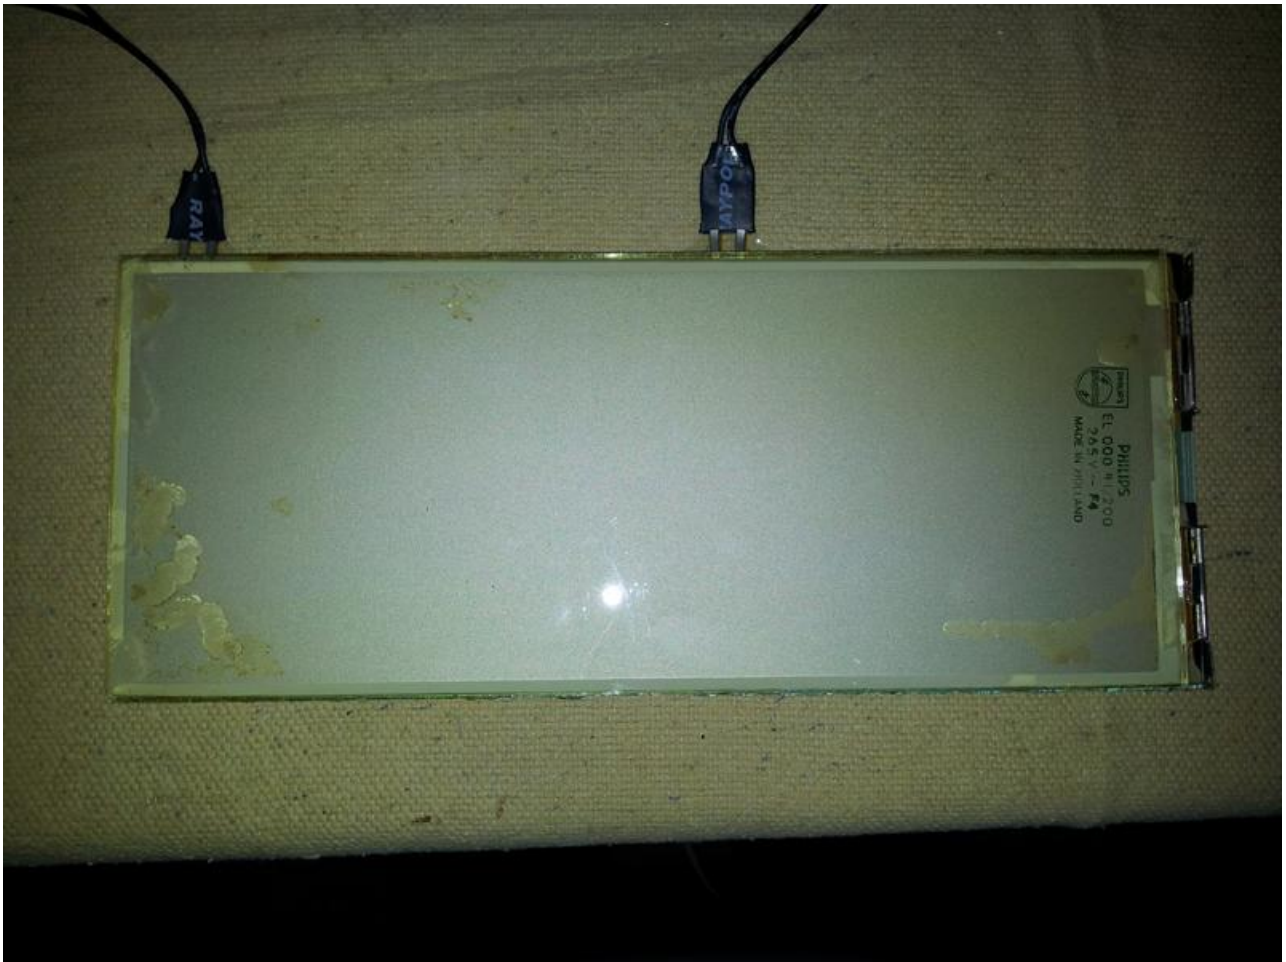
éclairante qui, cependant, s'était grillée au fil du temps en raison de la pénétration de l'humidité atmosphérique. Puisqu'il se trouve directement sur l'enroulement de l'anode du transformateur, il a été mis à feu à environ 260 volts. Heureusement, cela n'a pas ruiné tout le transformateur. J'ai donc dessoudé les fils de connexion du transformateur et les ai également retirés de la vitre.

Voici l'ancien panneau de verre brûlé.

Maintenant, je me suis procuré de nouveaux films légers EL, qui sont très similaires à la vitre lumineuse précédente. Ces feuilles EL peuvent être découpées en forme avec des ciseaux. Il suffit de veiller à sceller les bords coupés contre l'humidité. Le film est fait pour briller avec un onduleur 110 volts. Cet onduleur génère une tension alternative sinusoïdale de 110 volts avec une fréquence d'environ 500 Hz à partir d'une source de tension continue de 12 volts. Pour un bon fonctionnement du film luminescent, j'avais besoin d'un tel onduleur et d'une alimentation 12Volt. J'ai donc tout soudé sur une petite carte euro.

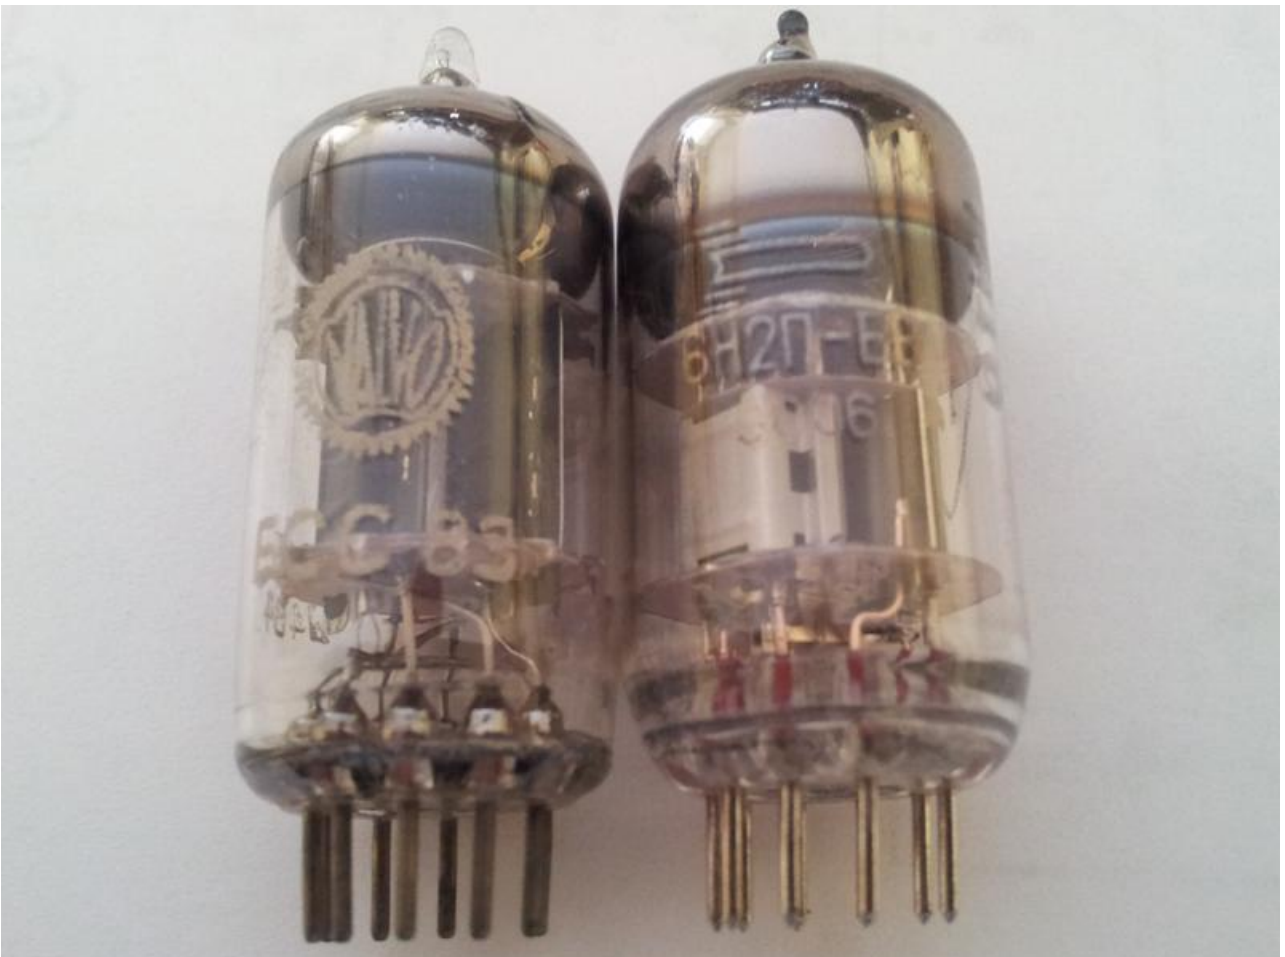
Ici à titre de comparaison: un ECC83, le tube de préamplificateur NF (NF double triode) et le russe 6N2P avec un câblage de chauffage différent. Il a une plaque de blindage à PIN9, qui sépare les deux triodes. PIN9 doit donc être connecté à la

terre.

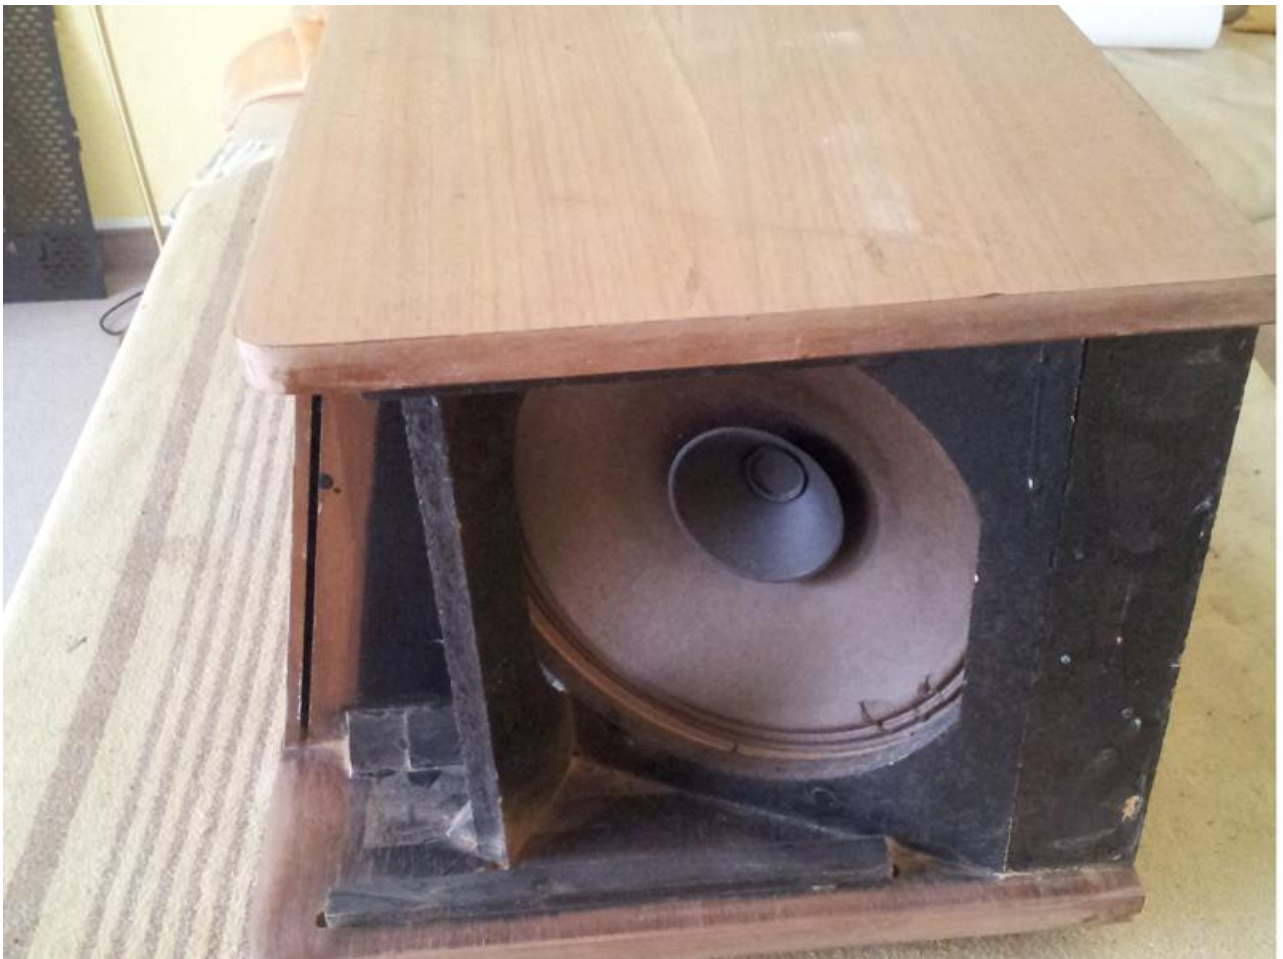
Die defekte Membran des Lautsprechers habe ich ebenfalls wieder repariert. Hier habe ich mit Tapetenleim vermischte Zellulose verwendet und vorsichtig eine dünne Schicht auf die gerissene Stelle verstrichen und abtrocknen lassen. Nun ist

vom Riss nichts mehr zu sehen und der Lautsprecher wieder tadellos.

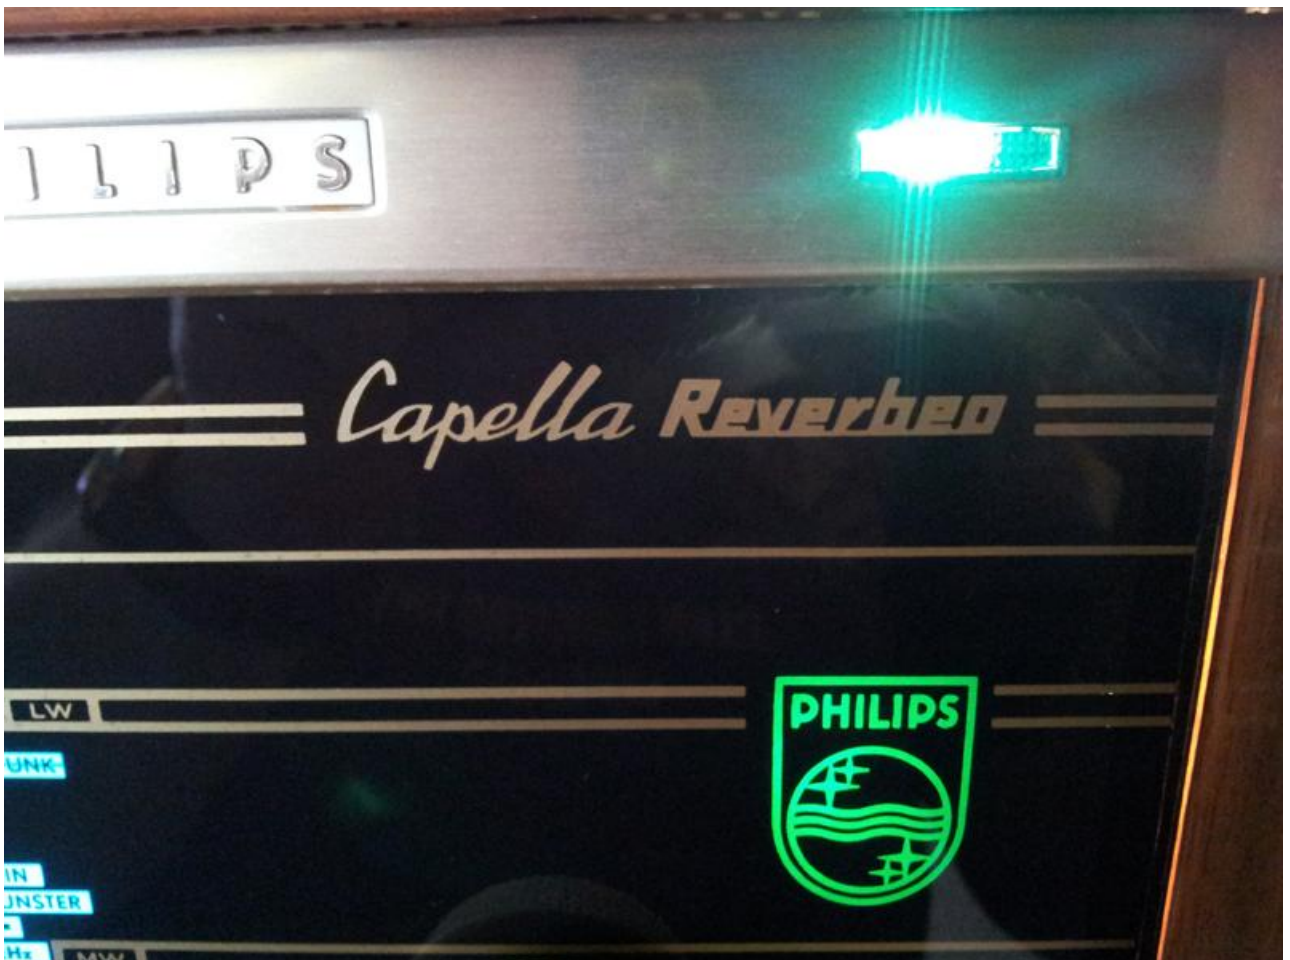
Oben rechts befindet sich das Stereolämpchen. Dieses wird vom Stereodecoder gesteuert und leuchtet automatisch beim Empfang einer Stereosendung auf.
Das beleuchtete PHILIPS - Logo darf natürlich auch nicht fehlen.
