# Réparation RTV 1040 GRUNDIG

## Constat des dysfonctionnements

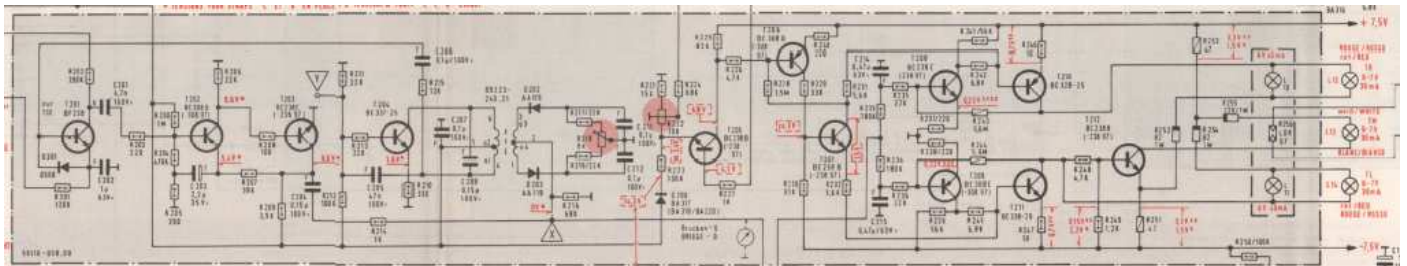
Le tunoscope permet 2 fonctions, premièrement, indiquer si l'accord sur la station est bon, lampe blanche allumée, si rouge gauche allumée décaler l'aiguille à droite, si rouge droite allumée décaler l'aiguille à gauche.

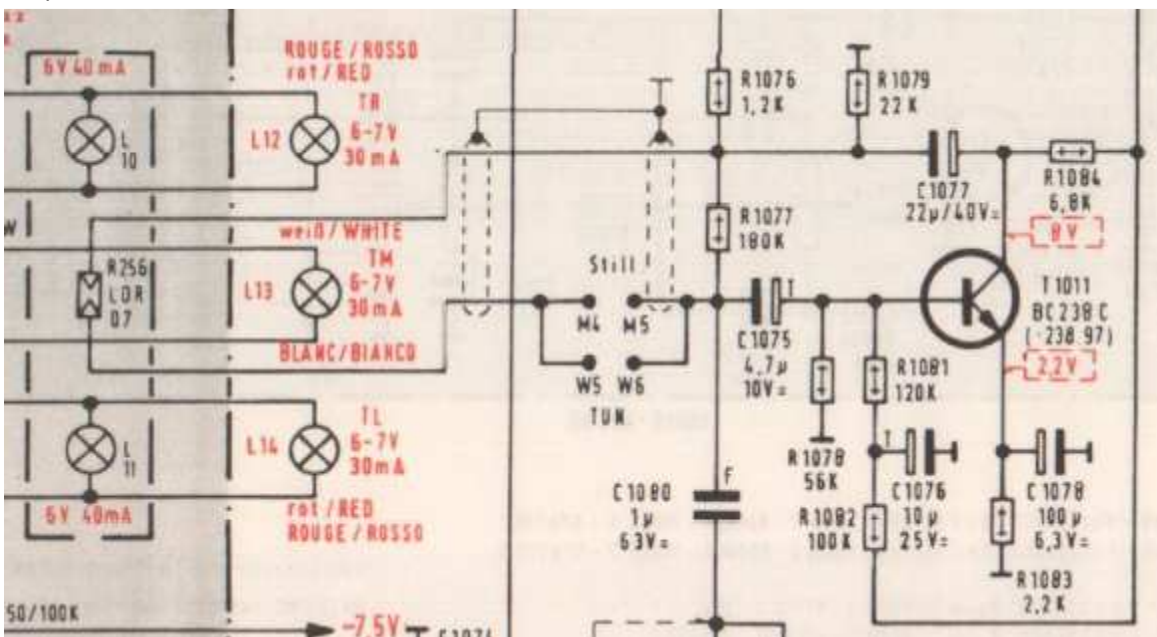
En second, la commande du silencieux, dans un boîtier métallique étanche à la lumière, 2 lampes (gauche et droite) se trouve face à une LDR, si l'accord est centré, aucune des lampes n'est allumée, la LDR est résistante, si une des lampes allumée et touche silencieux ou Tune enclenchée, le mode silence est validé.

Tout ceci fonctionne grâce à un détecteur de rapport complémentaire et à une alimentation symétrique de 7.5 V. Cette alimentation est validée par la touche UKW, les 20 volts sont abaissés par 2 résistances de 100 ohms 4 Watts et 2 zener de 7.5 V 5 Watts le tout monté sur des radiateurs.

Ceci a permis de remettre en fonction le Tunoscope qui lui aussi chauffait à cause des tensions trop élevées.
